**Einfluss des Feuchtigkeitsgehalts des Wurzelkanal Dentins
auf die Entstehung und den Nachweis von Mikrorissen**

Eine Mikro-Computertomografie-Studie

INAUGURAL-DISSERTATION

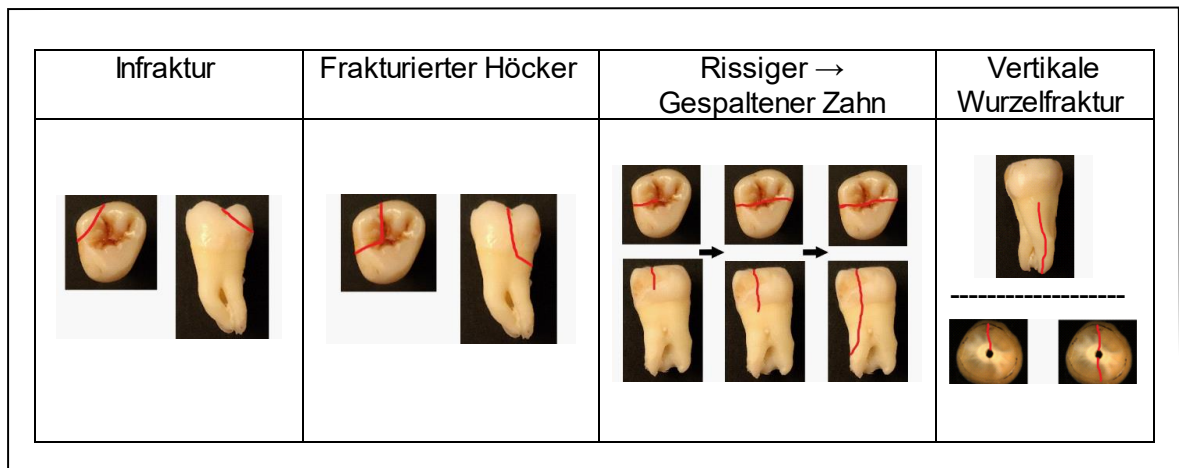
Abbildung 2-1: Schematische Darstellung der verschiedenen Zahnhartsubstanzfrakturen.

Rivera und Walton (2008) definierten fünf Arten von Frakturen aufgrund der Lokalisation, Richtung und Ausdehnung der Risse (**Abbildung 2-1**). Diese Definition berücksichtigte hauptsächlich klinische Aspekte und dient dazu, die unterschiedlichen Defekte korrekt zu diagnostizieren und dementsprechend die richtige Therapie auszuwählen.

- 1) Infraktur (*craze line*)
- 2) Frakturierter Höcker (*fractured cusp*)
- 3) Rissiger/brüchiger Zahn (*cracked tooth*)
- 4) Gespaltener Zahn (*split tooth*)
- 5) Vertikale Wurzelfraktur (*vertical root fracture*)

Die *craze line* begrenzt sich nur auf den Schmelz, wohingegen sich ein Rissverlauf bei einem *fractured cusp*, *cracked tooth* und *split tooth* nach apikal ausdehnen kann. Ein rissiger Zahn kann sich zu einem gespaltenen Zahn entwickeln. Die vertikale Wurzelfraktur ist eine längsorientierte Fraktur der Wurzel. Betrachtet man dabei den Frakturverlauf im Querschnitt, erstreckt sich die Fraktur vom Wurzelkallumen bis zur Wurzeloberfläche, wobei entweder eine Seite oder beide Seiten betroffen sein können.

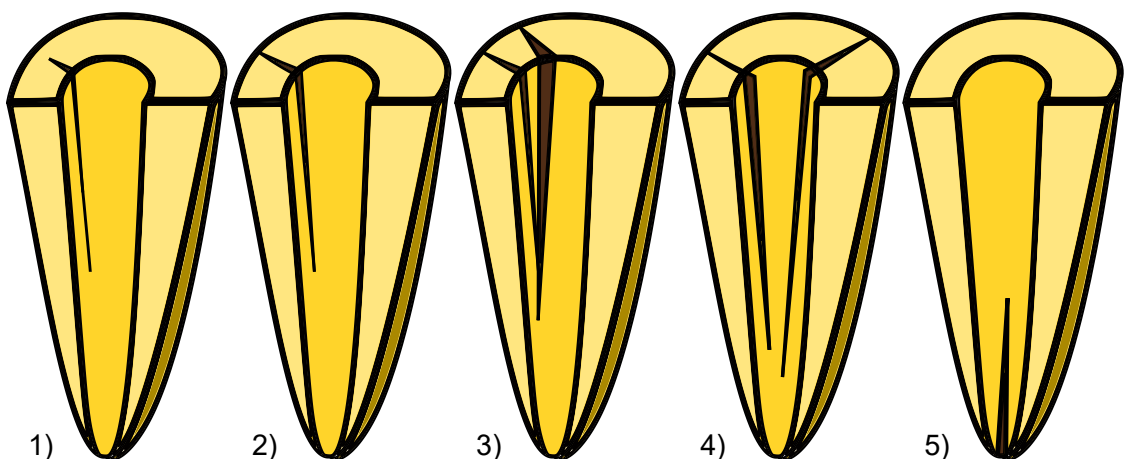
Abbildung 2-2: Schematische Klassifikation vertikaler Wurzelfrakturen.

Eine vertikale Wurzelfraktur (*vertical root fracture*, VRF) ist eine längsorientierte Fraktur der Wurzel. Diese Fraktur kann sich über die vollständige Länge der Wurzel ausdehnen oder aber auch nur kurze Areale betreffen (Walton et al. 1984). Im Querschnitt kann sich die Fraktur als ein unvollständiger, wenn die Wurzeloberfläche nicht erreicht wird, oder auch als ein vollständiger Riss, wenn der Riss vom Wurzelkanal bis zur Wurzeloberfläche durchgängig ist, erstrecken (Walton et al. 1984). Aesaert beschrieb 2001 folgende Einteilung der Wurzellängsfrakturen (**Abbildung 2-2**).

- 1) blind crack: Unvollständige Längsfraktur. Dieser Riss geht vom Kanallumen aus und hat keinen Kontakt zur Wurzeloberfläche bzw. zum Parodontalspalt.
- 2) Wurzellängsfraktur Klasse I: Vollständige Längsfraktur mit Verbindung zur Wurzeloberfläche.
- 3) Wurzellängsfraktur Klasse IIa: Zwei Frakturlinien, die weniger als 90° voneinander entfernt sind.
- 4) Wurzellängsfraktur Klasse IIb: Zwei Frakturlinien, die mehr als 90° voneinander entfernt sind.
- 5) Wurzellängsfraktur Klasse III: Längsfraktur im apikalen Bereich

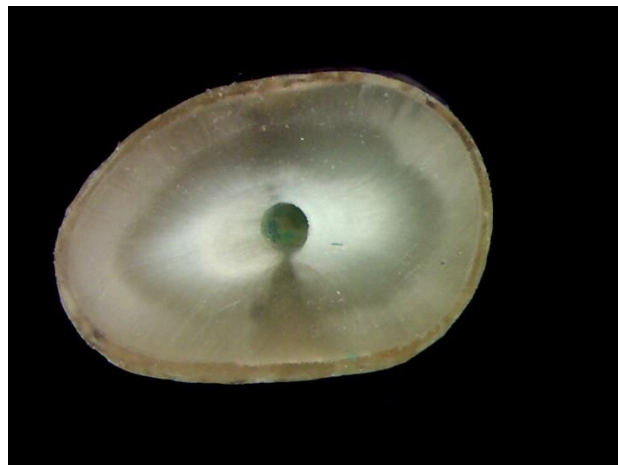
Abbildung 2-4: Horizontale Dentinscheibe einer Wurzel ohne erkennbare Mikrorisse.

Die bisher vorherrschende Untersuchungsmethode für die Auswertung von Mikrorissen ist die sogenannte Sägeschnitttechnik (Bier et al. 2009, Shemesh et al. 2010, Adorno et al. 2011, Barreto et al. 2012, Bürklein et al. 2013, Kansal et al. 2014, Karataş et al. 2015). Bei dieser Methode werden die Wurzeln nach Instrumentierung oder Obturation in unterschiedlich dicke, horizontale Scheiben zersägt. Diese Dentinscheiben werden anschließend mit und ohne Anfärben mit Hilfe eines Stereomikroskops auf Dentinrisse untersucht (**Abbildung 2-3, Abbildung 2-4**).

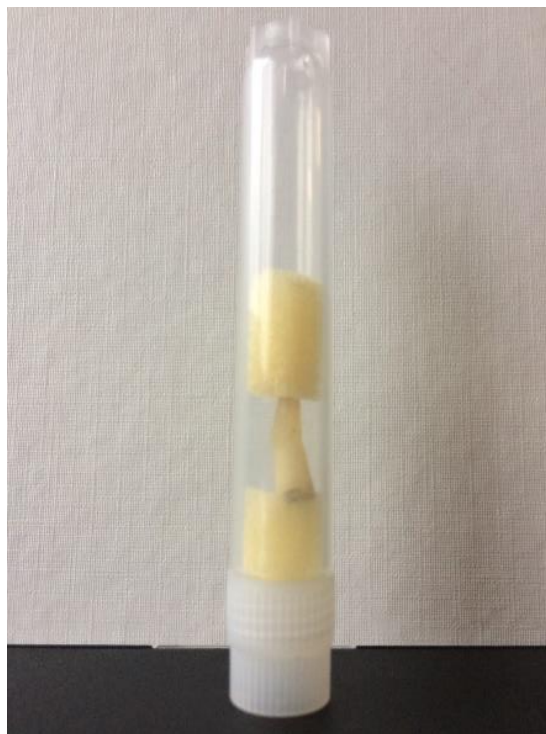
Abbildung 4-4: Fixierung der Wurzeln mit Hilfe von Schaumstoff, der je nach Scanvorgang nass oder trocken verwendet wurde.

Um ein Verrutschen der Probe während der Rotationsbewegung zu vermeiden, wurden die Wurzeln mit Hilfe von Schaumstoff in einem durchsichtigen Röhrchen von oben und unten fixiert (**Abbildung 4-4**) und anschließend im Scanner platziert (**Abbildung 4-5**).

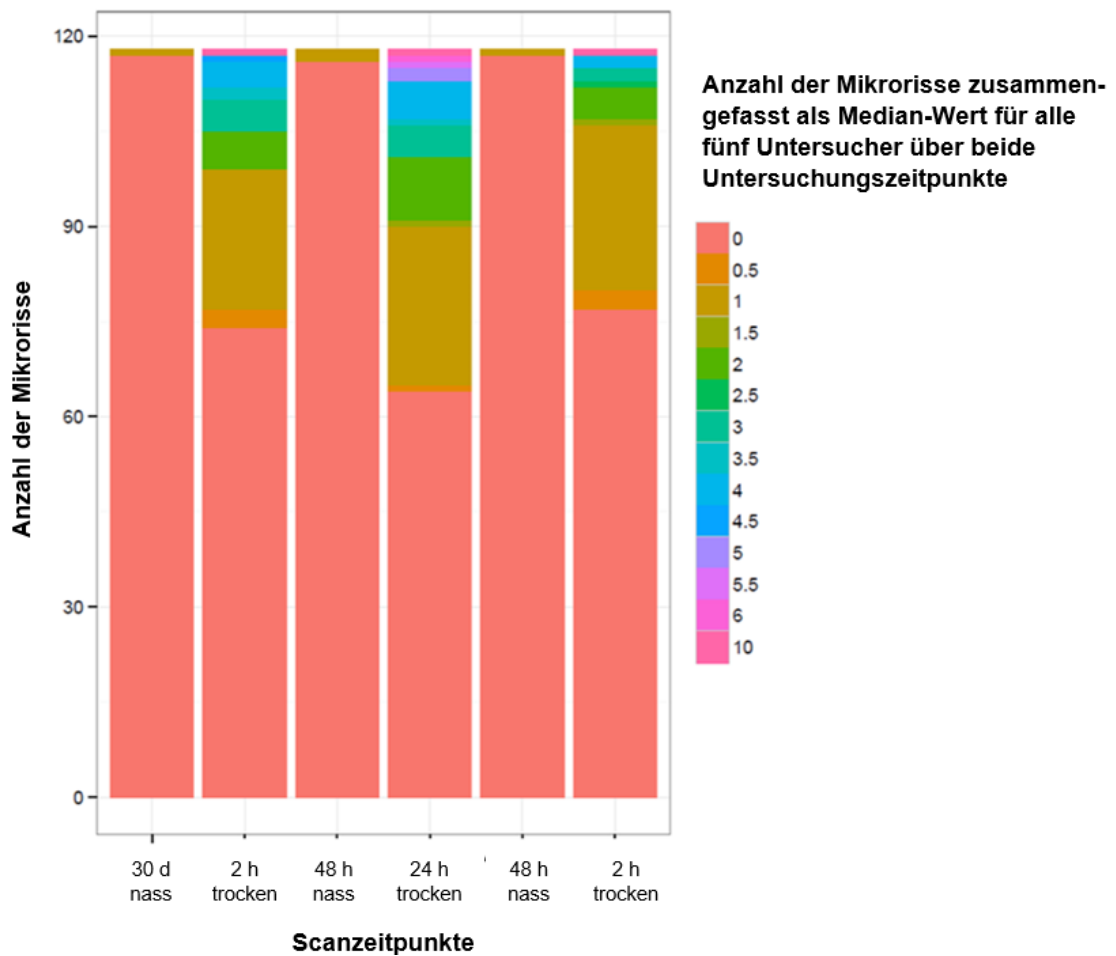
Abbildung 5-1: Balken-Diagramm zur Darstellung der Median-Werte der Mikrorisse für sechs verschiedene Scanzeitpunkte. Die Anzahl der Mikrorisse wird hierbei für alle fünf Untersucher über beide Untersuchungszeitpunkte zusammengefasst.

Die Ergebnisse der Rissauswertung anhand von Mikro-CT-Aufnahmen sind in einem Balken-Diagramm (**Abbildung 5-1**) dargestellt. Aufgrund der sehr hohen Interrater-Reliabilität wurde die Anzahl der ermittelten Mikrorisse für alle fünf Untersucher zusammengefasst und als Median über beide Untersuchungszeitpunkte für die unterschiedlichen Scanzeitpunkte aufgelistet.

Dem Diagramm ist zu entnehmen, dass sowohl bei nasser Lagerung der Proben als auch feuchten Bedingungen während des Scanvorgangs einige wenige Risse entdeckt wurden. Dabei lag kein signifikanter Unterschied zwischen dem 1., 3. und 5. Scanzeitpunkt vor ($P > 0,05$) (**Abbildung 5-1, Abbildung 5-2**). Im Vergleich dazu wurden nach einer 2-stündigen Austrocknung des Wurzel dentins signifikant mehr Mikrorisse identifiziert ($P < 0,001$) (**Abbildung 5-1, Abbildung 5-2**). Weiterhin bestand kein signifikanter Unterschied hinsichtlich der Anzahl der Mikrorisse zwischen den Scanzeitpunkten 2 und 6, bei denen das Dentin jeweils 2 Stunden ausgetrocknet war ($P > 0,05$) (**Abbildung 5-2**). Das bedeutet, dass während einer 24-stündigen Trocknung der Proben keine neuen Risse im Dentin entstanden sind. Weiterhin wurden nach 24 h Trocknungszeit signifikant mehr Risse im Vergleich zu

der nassen Lagerung ($P < 0,001$) sowie der 2-stündigen Trocknungszeit ($P < 0,004$) gezählt.
