Freisetzung des Röntgenkontrastmittels Zirkoniumdioxid an der implantatzugewandten Seite von PMMA-Zementköchern

REM-Analyse und -Charakterisierung bei zementierten Hüftendoprothesenschäften vom Typ CF-30

INAUGURAL-DISSERTATION

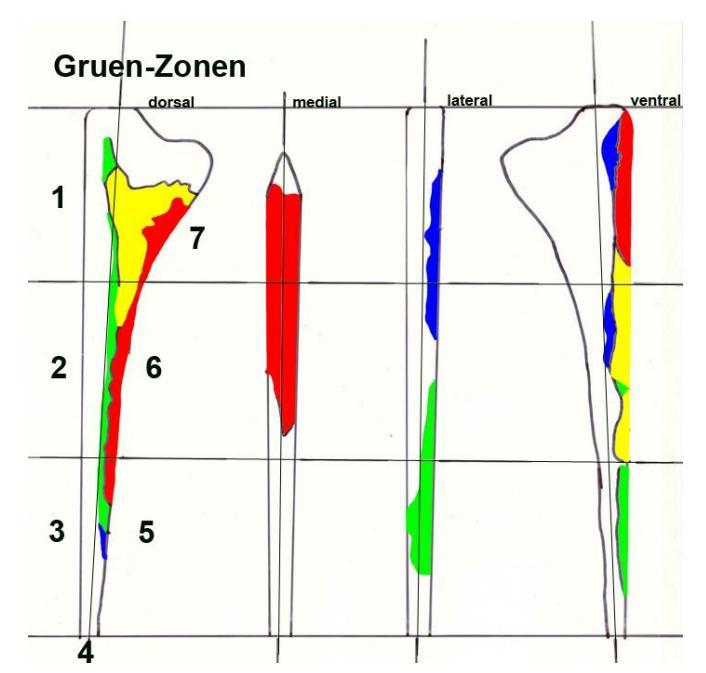
Abb. 6 Prothesenschema einer linken CF-30-Prothese mit entsprechenden Gruen-Zonen: Verteilung und Intensitätseinteilung von Abriebspuren (Abstufung von hoch nach niedrig: rot, gelb, grün, blau) (aus STAUCH 2012, S.47) [Verwendung mit freundlicher Genehmigung des Autors]

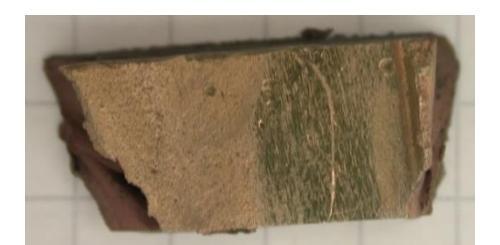
Abb. 9 Probe 01GP: mit Gold-Palladium bedampft für die Untersuchung mit der Elektronenmikrosonde

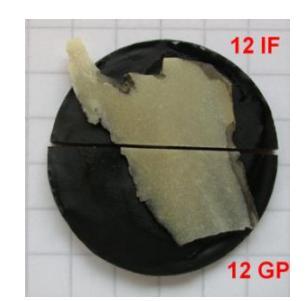
Abb. 10 makroskopische Dokumentation der Proben: dabei stellt sich der Knochenzement der Probe gelbgrünlich, das Trägermaterial Technovit[®] schwarz dar (12 = Verschlüsselungsziffer für den jeweiligen Patienten; Zusätze: IF = Interferometrie; GP = Gold-Palladium-Bedampfung)

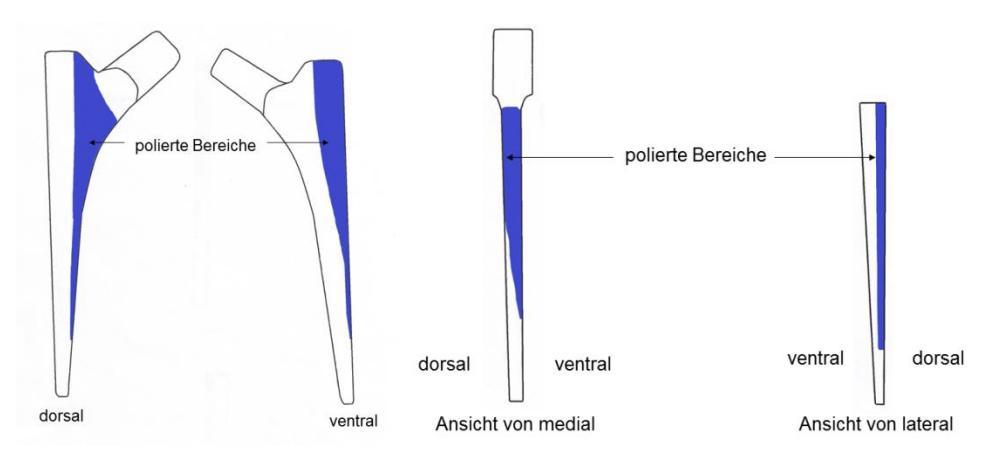
Abb. 11 Skizzen zur Dokumentation der Abriebspuren am Schaft (Patient 09, Hüft-TEP links)

Nach Auswahl der zu untersuchenden Prothesen und ihrer Zementköcher wurden zunächst die typischen Abnutzungsstellen auf dem Prothesenstiel selbst dokumentiert (siehe **Abb. 11**). Da der Schaft eine sandgestrahlte und somit matte Oberfläche aufweist, sind diese Abnutzungsstellen durch eine mehr oder weniger starke Politur gekennzeichnet. Die diesen Arealen anliegenden Zementbruchstücke wurden ausgewählt und sowohl in ihrer ursprünglichen Position als auch in ihrem makroskopischen Erscheinungsbild skizziert (siehe **Abb. 11, 12, 13**). Bei der Dokumentation wurden die Zonen nach Gruen (GRUEN et al. 1979) zur Hilfe genommen. Hierbei wurde besonderer Wert auf die Dokumentation der polierten Stellen an der dem Metall zugewandten Zementseite gelegt.

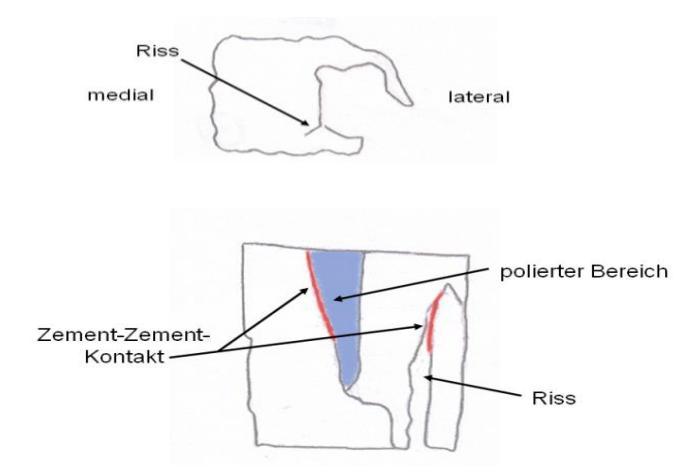
Abb. 13 Skizzen zur Probendokumentation: Ansicht auf distale Sägefläche bzw. Ansicht von dorsal (Probe 0901, GRUEN-Zone 5)

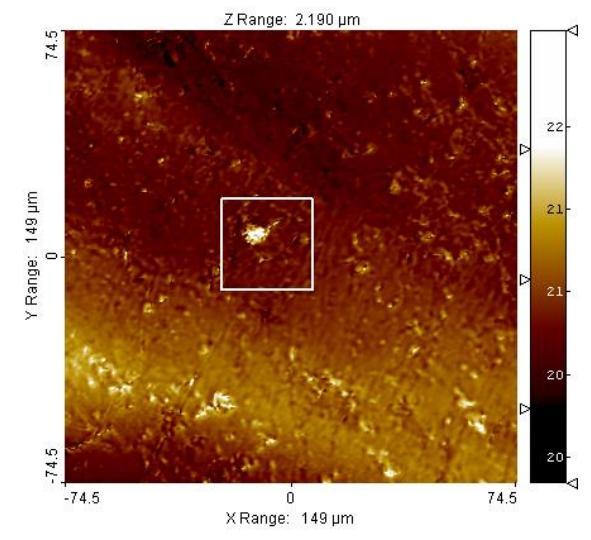
Abb. 14 farbkodierte Höhenkarte; die weiß markierte Fläche zeigt dasjenige Gebiet an, dass im folgenden Untersuchungsschritt näher betrachtet werden soll (siehe Abb. 15)

- farbkodierte Höhenkarte (Abb. 14 und 15) zur Darstellung der Höhenunterschiede, wobei für jedes Flächenelement (Leuchtfleck des Lasers) die Höheninformation per Distanzmessung berechnet wurde (Messung von relativen Höhen und somit auf einen Nullpunkt innerhalb der Probe bezogene Höhenunterschiede),
- *3D-Darstellung* (Abb. 16) der Informationen aus der farbkodierten Höhenkarte als alternative Darstellungsform der Höhenunterschiede,
- *Profilschnitt* (**Abb. 17**), errechnet aus der farbkodierten Höhenkarte zum genauen Vermessen von Distanzen.

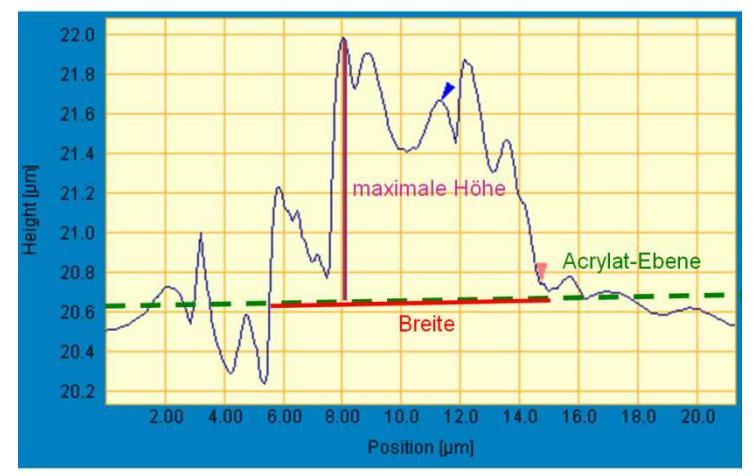
Abb. 21 Profilschnitt mit beispielhafter Darstellung der Ermittlung von Breite und Höhe des RKM-Agglomerates

Eine Probe wurde mittels Interferometrie vermessen. Dabei wurde zwischen Agglomerat, Korn, Grube und Korn innerhalb eines Agglomerates unterschieden. Mithilfe der abgebildeten Skalen konnte die jeweilige Ausdehnung der Strukturen ermittelt werden. Dabei konnte die Ausdehnung sowohl in der Fläche als auch der Höhe/Tiefe ermittelt werden. Aufgrund der im Vergleich zu den elektronenmikroskopischen Untersuchungen (REM und EMS) höheren Auflösung wurde anschließend auf eine Nachkommastelle gerundet. Da nur eine einzige Probe mittels Interferometrie untersucht werden konnte, ergibt sich eine dementsprechend geringe Anzahl von Werten: Bei den Agglomeraten wurden vier Wertepaare (bestehend aus Breite und Höhe), für die Körner 13 Wertepaare (Breite, Höhe) und für die Gruben eine Wertetrias (Breite, Höhe und Tiefe) ermittelt. Wie bei den elektronenmikroskopischen Untersuchungen lässt sich auch hier aufgrund der unterschiedlichen Vergrößerungsfaktoren keine einheitliche Messgenauigkeit angeben.

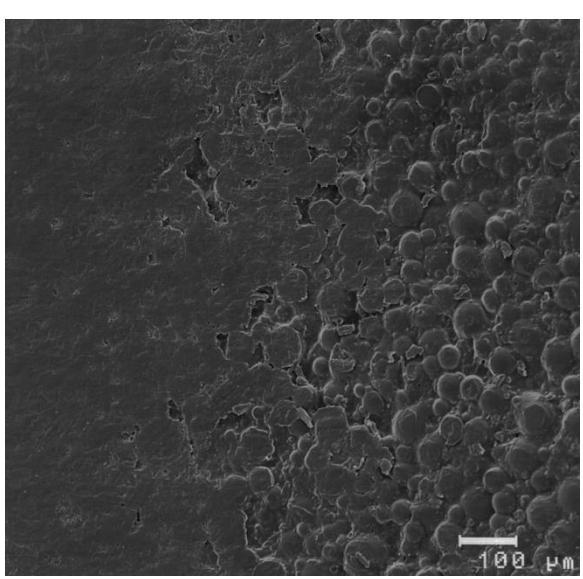
Bild 12: 0701, REM 100-fach

NO: Perlen ragen kugelig aus der Fläche hervor, Perlen teilweise abgeflacht (= Druck an den Metallschaft während der Polymerisation)

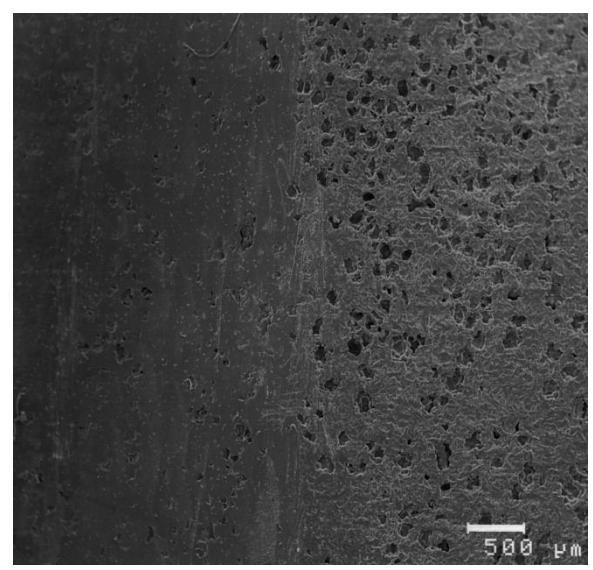
Bild 13: 0302, REM 20-fach

NO Sonderform1: viele Luftblasen, raue Oberfläche

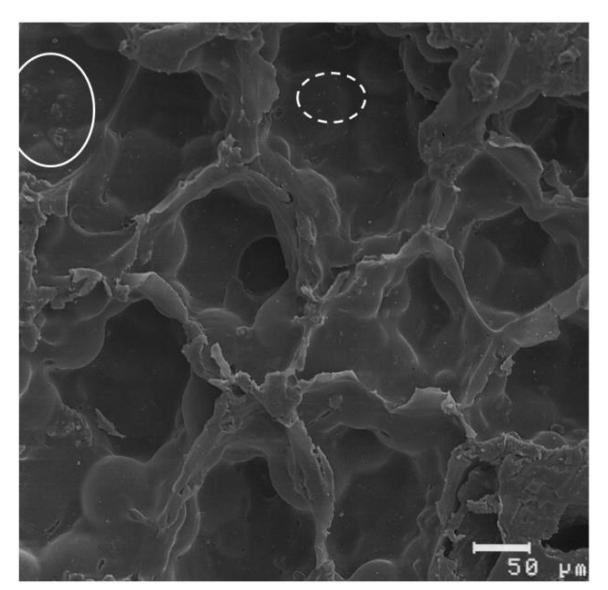
Bild 16: 0302, REM 200-fach

Beispiel für NO bei Monomermangel

in den Luftblasen Kontamination (klein und signalstark; weiß-gestrichelt markiert) und mit Matrix überzogene Zirkoniumdioxid-Agglomerate (größer, signalärmer und aus der Fläche herausragend; weiß markiert) sichtbar

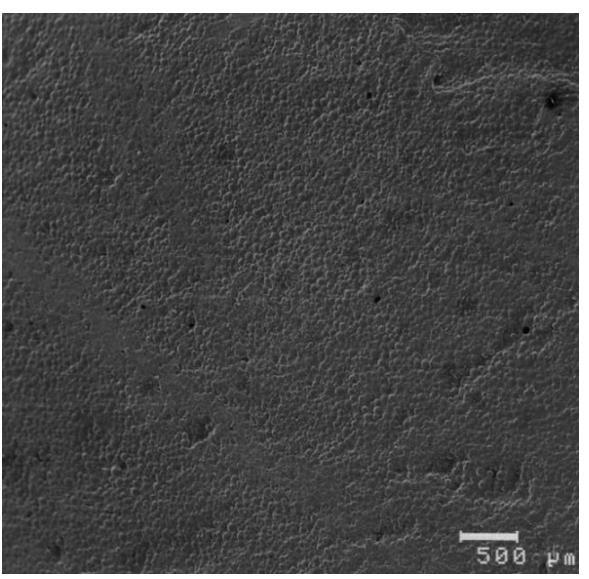
Bild 19: 0701, REM 20-fach

einzelne Perlen abgrenzbar, die kugelig aus der Fläche herausragen

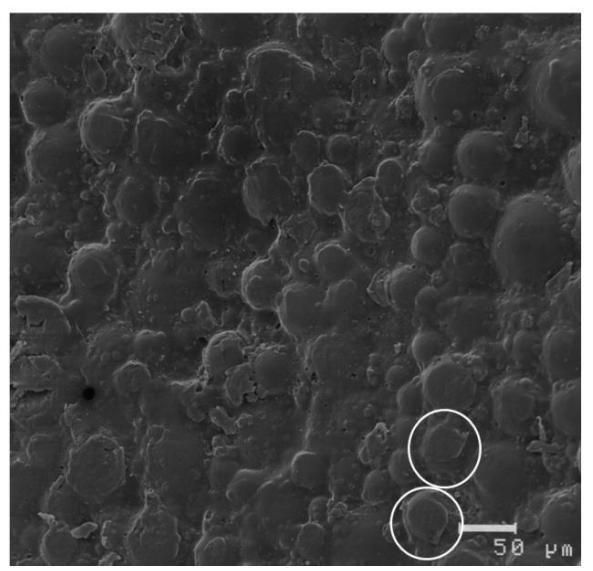
Bild 20: 0701, REM 200-fach

mit Matrix überzogenes Zirkoniumdioxid

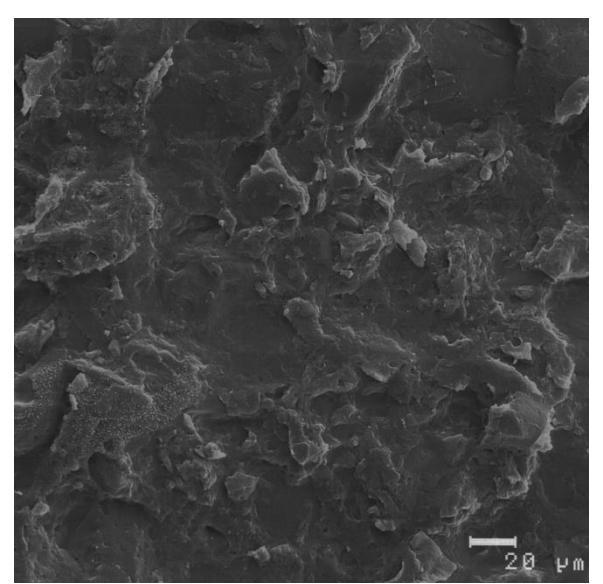
Bild 22: NO simuliert, REM 400-fach

signalreiche Kontamination unbekannter Herkunft und Zusammensetzung

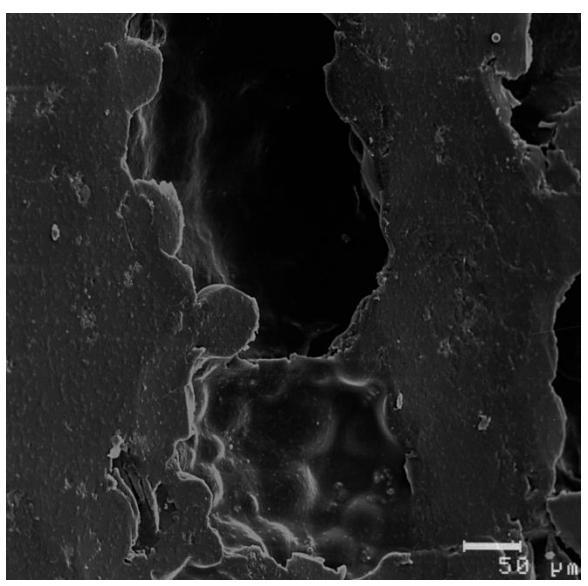
Bild 24: 0101, REM 200-fach

in der Luftblase freigebildete Oberfläche entsprechend O-1 nach OEST et al. (1975)

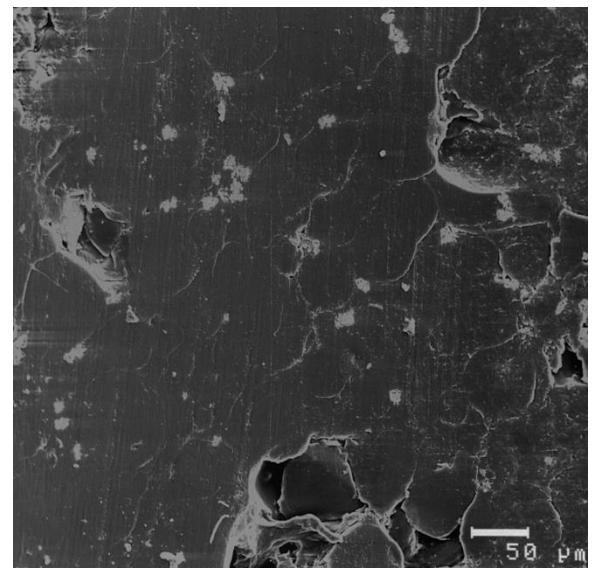
Bild 29: 0401, REM 200-fach

feine streifige Abriebspuren (möglicher Hinweis auf Dreikörperverschleiß)

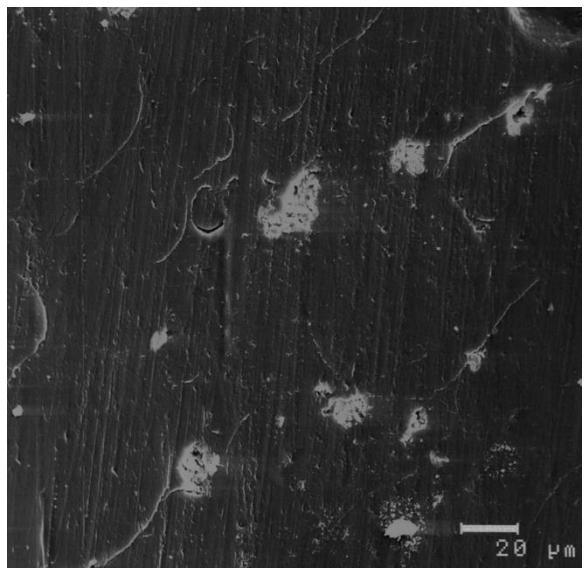
Bild 30: 0401, REM 500-fach

feine parallele Abriebspuren (Hinweis auf Dreikörperverschleiß oder auf Abrieb durch die sandgestrahlte Metalloberfläche des Schaftes)

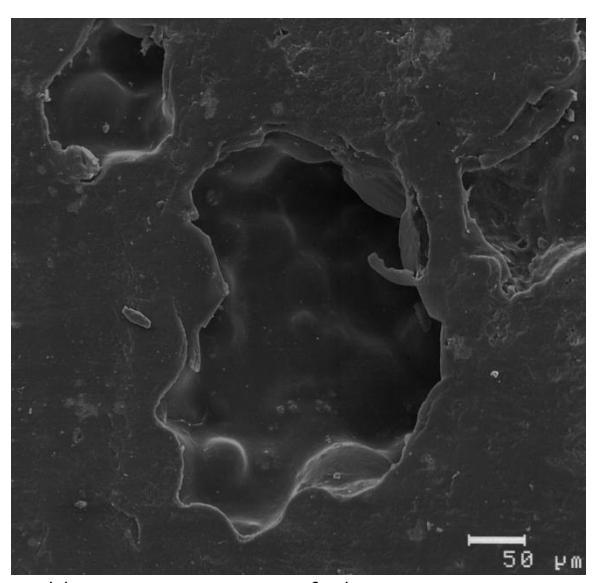
Bild 40: 0604, REM 200-fach

staubförmige signalreiche Kontamination und mit Matrix überzogenes Zirkoniumdioxid in der Luftblase

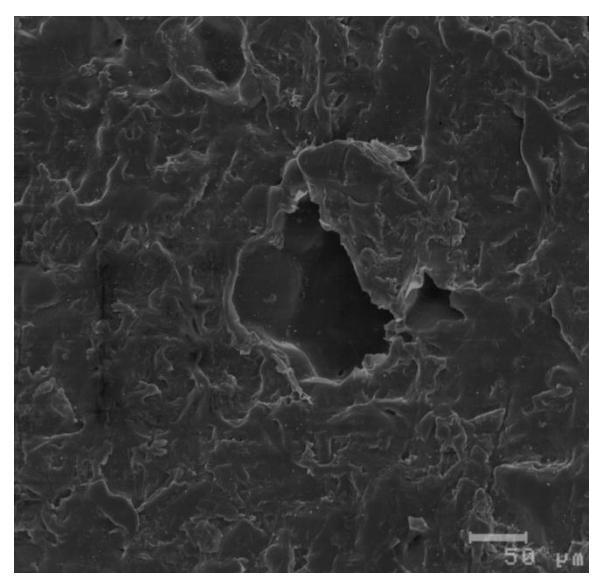
Bild 42: 0604, REM 200-fach

Oberflächlich angeschliffene tiefe Luftblase mit "Deckel", der nach oben weggeklappt erscheint

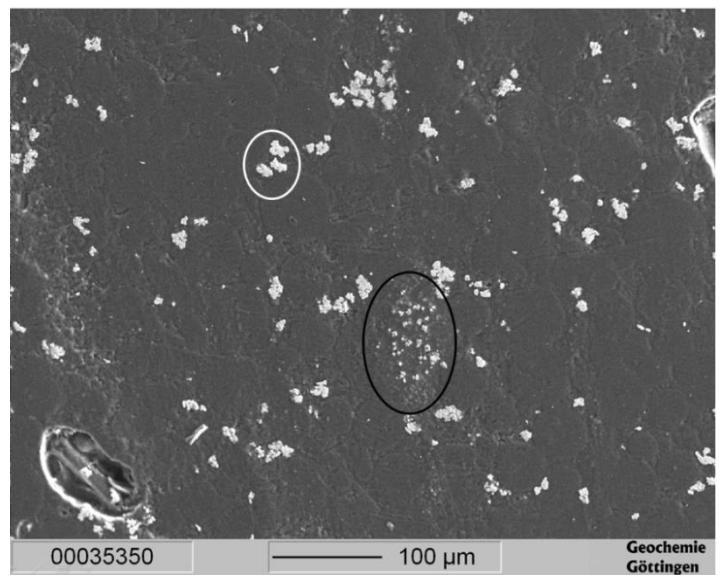
Bild 44: 01C (C = Kohlenstoff-Bedampfung), EMS, SE-Bild

Kontamination (schwarz markiert) durch Salze (Natrium, Kalium, Chlor)

Das Zirkoniumdioxid stellte sich in einer ähnlichen Größenordnung wie unter dem REM dar. Die Agglomerate waren durchschnittlich 10 μ m (2-24 μ m), die Körner 1 bis 6 μ m groß. Die geringen Unterschiede lassen sich dadurch erklären, dass bei der EMS sowohl eine bessere Abgrenzung gegenüber der Umgebung als auch eine geringfügig höhere Vergrößerung erreicht wurde.

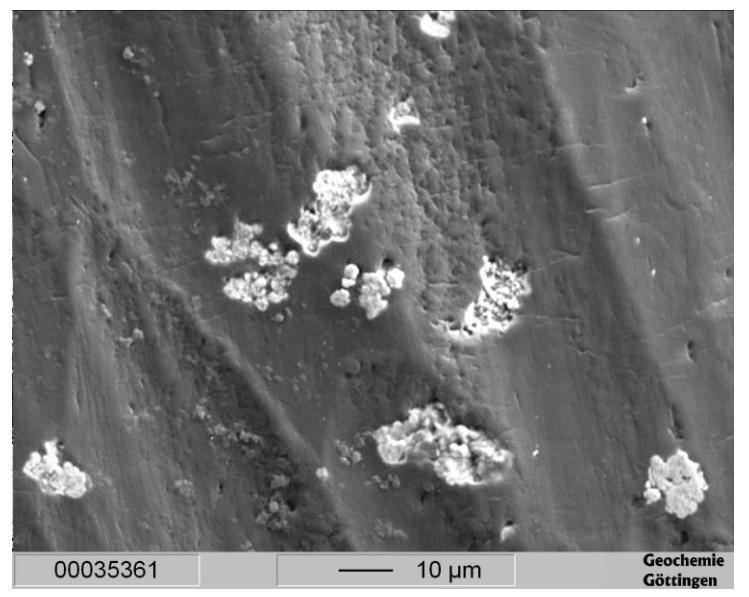
Bild 47: 01GP, EMS, SE-Bild

PO mit vielen LUs und Kratzern, unidirektionale Schliffspuren

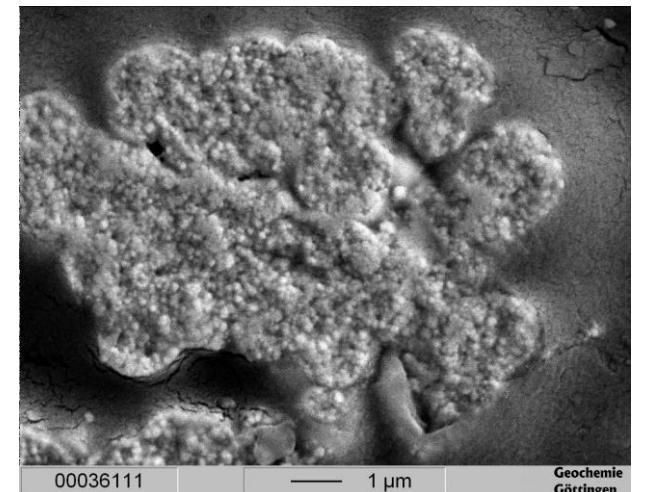
Bild 59: 12GP, EMS, SE-Bild

körnige Struktur der Agglomeratoberfläche: Ausbruch von Körnern < 1 μm

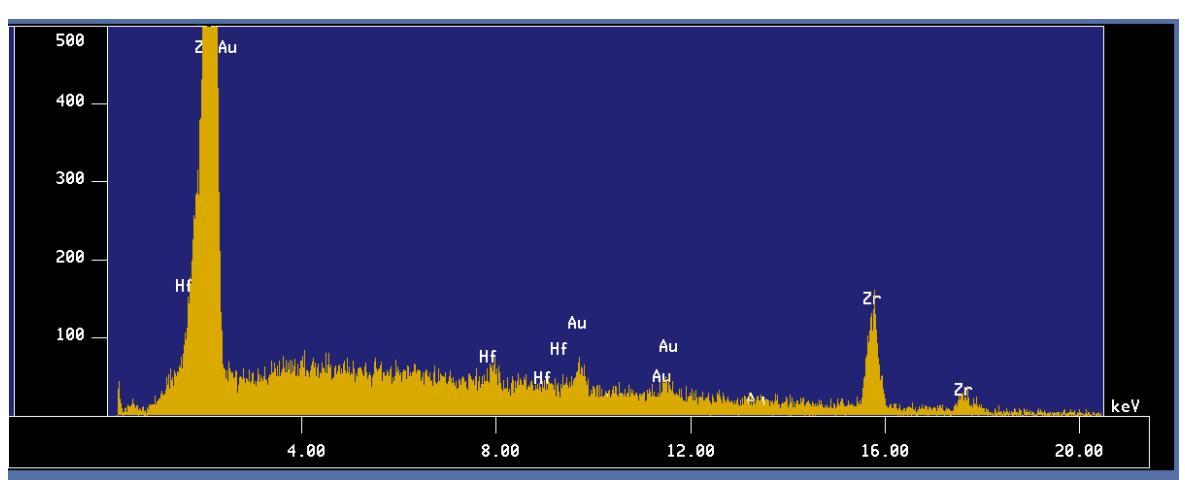
Bild 60: EDX eines RKM-Agglomerates (Probe 12GP): neben dem Nachweis von Gold (Au) aus der Bedampfung sind die Signale von Zirkonium (Zr) und Hafnium (Hf) sichtbar

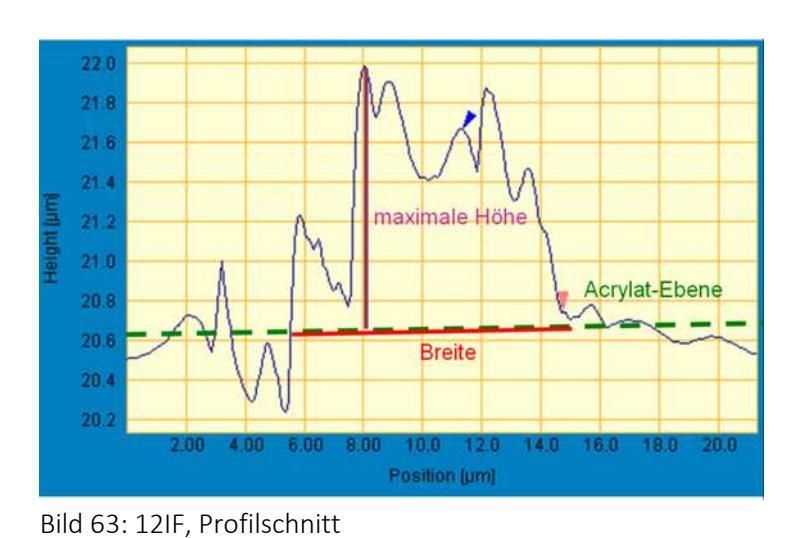
Beispiel für Agglomerat (mit beispielhafter Darstellung der Ermittlung von Breite und Höhe)

Auch innerhalb des Agglomerates zeigt sich eine starke Strukturierung. Diese weist – je nach Größe – auf das Auslockern von ganzen Körnern bzw. auf das Abschleifen der RKM-Oberfläche hin.

Die weiße Linie zeigt an, wo der Scan zur Messung des Profilschnittes (siehe **Bild 63**) verläuft.

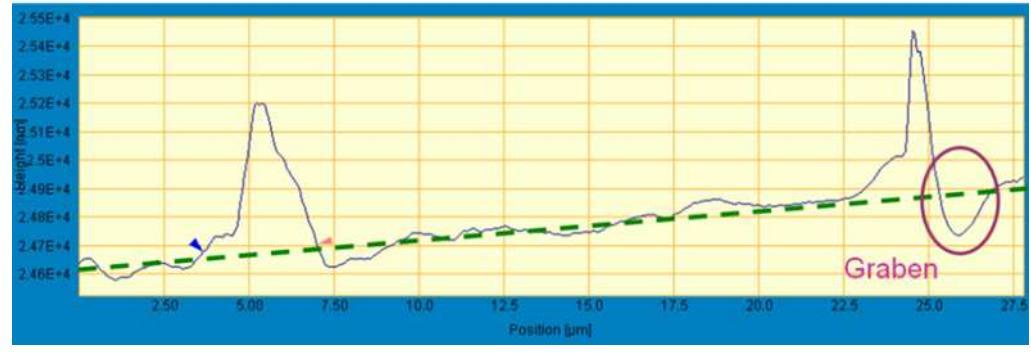
Bild 67: 12IF, Profilschnitt

Der Scan (Bilder 66, 67) verläuft durch zwei RKM-Körner, die ihre Umgebung um etwa 0,5 μm überragen. Zur Orientierung wurde nachträglich das Niveau der Umgebung markiert (grüngestrichelte Linie). Beide Körner zeigen ein Höhenmaximum ohne weitere interne Strukturierung, die auf eine Ansammlung mehrerer RKM-Körner hinweisen würde. Hieraus und aus der geringen Breite von maximal 3,3 μ m (mittlere Korngröße 22,14 μ m (BECK COULTER 2011)) ergibt sich die begründete Annahme, dass es sich bei den Erhebungen um einzelne RKM-Körner handelt. Der Graben (lila markiert) weist auf eine seitliche Lockerungsbewegung des dortigen Kornes hin, bei der das härtere RKM die umgebende (weichere) Matrix verdrängt.

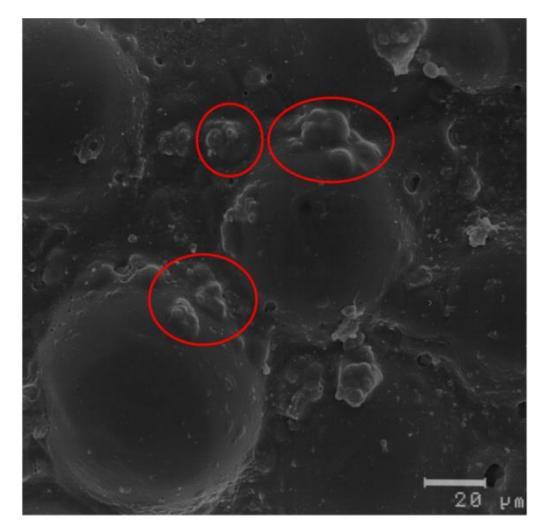
Abb. 24 NO Sonderform 2: "blumenkohlartiges" Zirkoniumdioxid (rot markiert)

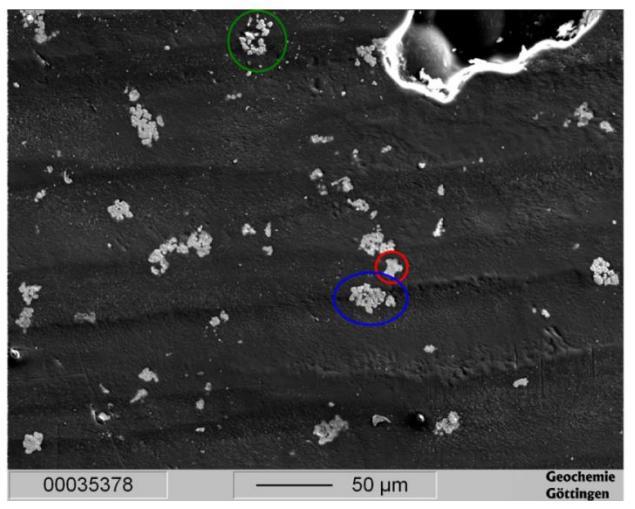
Abb. 25 EMS (SE-Bild von Probe 01GP): PO mit Zirkoniumdioxid-Agglomeraten mit unterschiedlicher Dichte der RKM-Körner

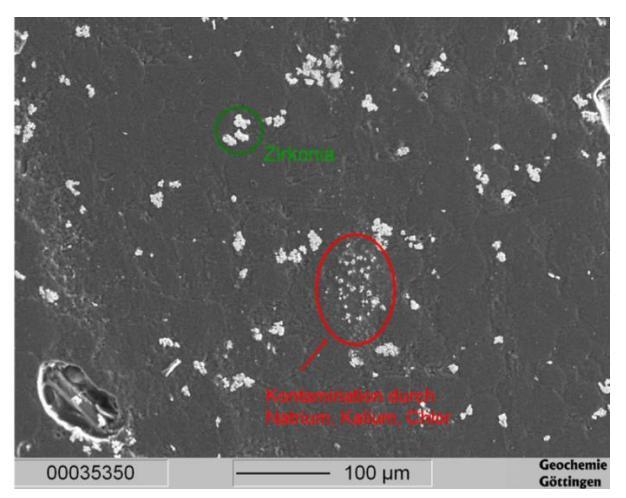
Abb. 28 EMS (SE-Bild): Kontamination (rot markiert) und Zirkoniumdioxid (grün markiert)
